ПРОТОКОЛ № 041ОБ-1-2021

испытаний светильника светодиодного Street X1 на
воздействие ударов по оболочке

Светильник светодиодный Street X1, сер. № 0103194131 (далее - изделие) – 1 шт.

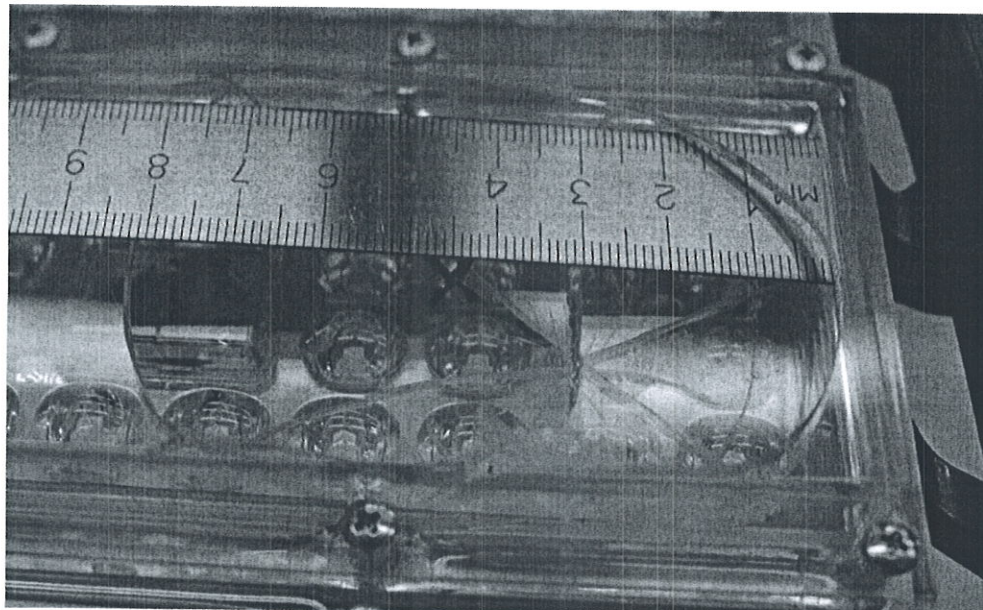
Фото 5 – Поломка рассеивателя во время испытания на воздействие ударов по оболочке

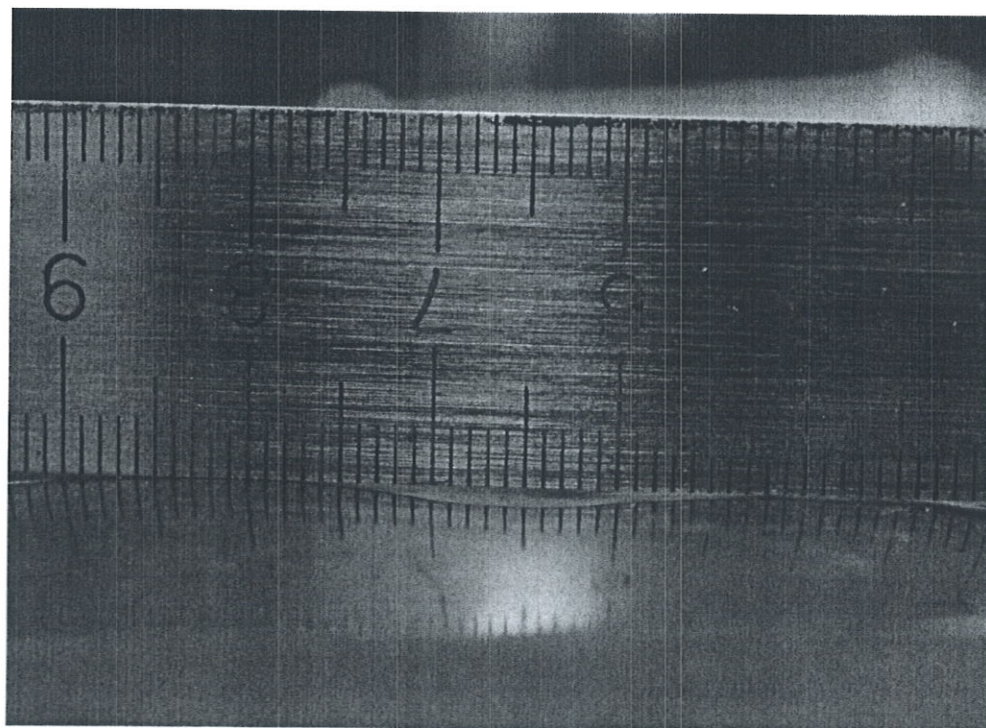
Фото 6 – Вмятина на крышке драйверного отсека
